# 修理報告書（引取り修理）

07-03837

| 納入先 | 新鋭工業株式会社 山陰支店 | 殿 | 機種 | ONW-10 |

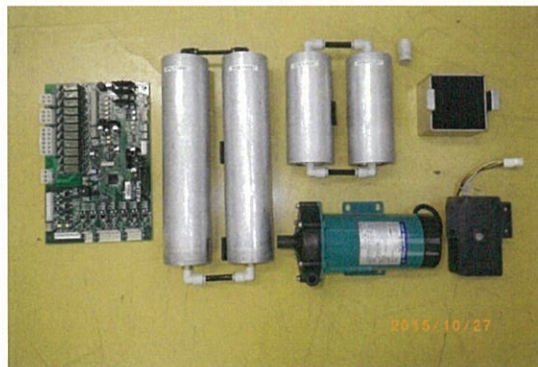
エラー8は再現しました。コントロール基板上のオゾンセンサ回路が断線しておりこれが7/7に復旧出来なかった原因でした。

推測になりますが、オゾン分解触媒が性能低下し、そこから出たオゾンガスをオゾンセンサが検知して「エラー8」を発報しました。  
この時、オゾンセンサが故障してコントロール基板の回路を断線させたと考えます。

写真：交換部品一式

- 部品交換・・・下表と写真をご参照ください
- 運転プログラムバージョンアップ・・・Ver. 8⇒Ver. 10  
12回運転するとフィルターランプが点滅して清掃時期をお知らせします。
- オゾン水濃度測定：0.43～0.62 mg/L・・・正常
- PSA（酸素発生装置）性能点検・・・正常  
酸素濃度：93.1% 酸素流量：0.76 L/min 圧力：0.095～0.172 MPa（AC100V 60Hz）
- 運転動作確認・・・正常
- オゾンインジケータ変色・・・正常
