## 調査報告書

No. 130620

| 所在地 | 島根県浜田市相生町3921 | 機種 | OED-1000 |

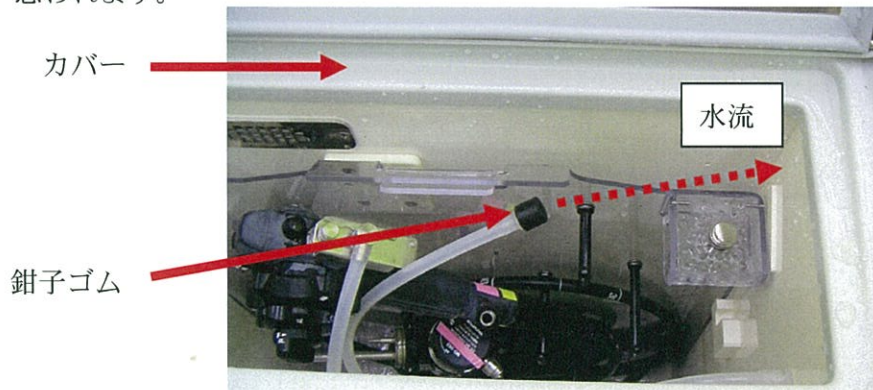
6/6 機械右側より水漏れが発生した

機械内部の上部側（カバー）から下部側（右前面キャスター）に水が垂れた跡があり  
おそらく下の写真のよう鉗子ゴムが内視鏡から外れて、水がカバーにかかったと  
思われます。

水が掛かっても影響ないように、上部カバーの防水対策をいたします。
