# 修理報告書（引取り修理）

07-04385

| 納入先 | 新鋭工業株式会社 山陰支店 | 殿 | 機種 | ONW-10B |
| ユーザー名 | 国立病院機構 浜田医療センター 様 | | 納入日 | 平成 21 年 9 月 11 日 |

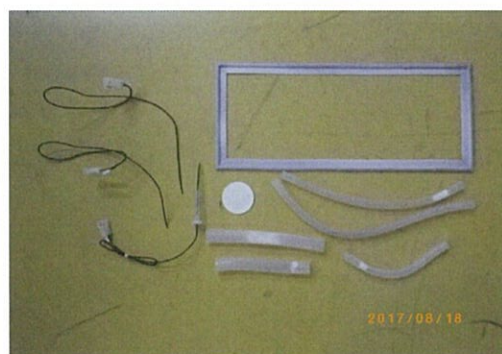
写真：交換部品一式

給水量不足異常は再現しませんでした。水を検知する水位センサー（LVL）の検知感度が低下しておりました。  
この部品が異常の原因と判断し、交換いたしました。

1. 部品交換・・・下表と写真をご参照ください
2. オゾン水濃度測定：0.38～0.50 mg/L・・・正常
3. 酸素ガス流量測定：0.72L/min・・・正常
4. 運転動作確認・・・正常
5. オゾンインジケータ変色・・・正常
6. 運転カウンタ・・・2801

| 部品番号 | 部品名称 | 数量 | 備考 |
|---|---|---|---|
| 1 | 水位レベルセンサー | 3本 | LVL、LVH、LVHH |
| 2 | 配管チューブ、パッキン | 1式 | |
