# 修理報告書（引取り修理）

07-04752

| 配布先 | 納入先 | 新鋭工業（株） 山陰支店 殿 | | | 機種 | OED-1000 | |
| 客先 | 顧客名 | 中村医院 様 | | | 機番 | 100634 | |

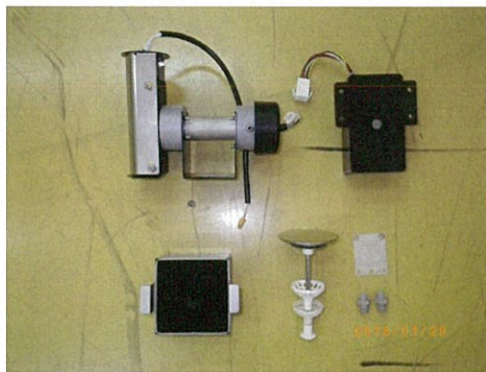
写真 1：定期交換部品一式

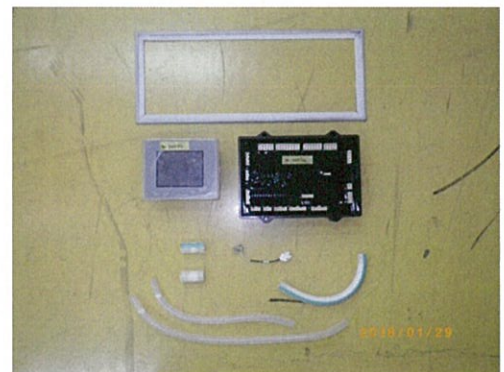
水温センサの信号が不安定で、これが原因で不具合が発生しました。  
このセンサと、関係する部品を交換して復旧しました。

写真 2：修理部品一式
