# 修理報告書（引取り修理）

| 配布先 | 納入先 | 新鋭工業株式会社 山陰支店 殿 | 機種 | OED-1000 |
| 客先 | 顧客名 | 森脇クリニック 様 | 機番 | 100582 |

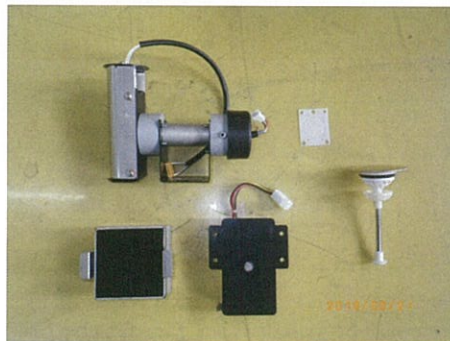
写真1：定期交換部品

- 1：部品交換・写真と下表をご参照ください
- 2：オゾン水濃度測定（規定値0.7±0.2ppm）：0.68 ppm・・・正常
- 3：出荷時の装置情報

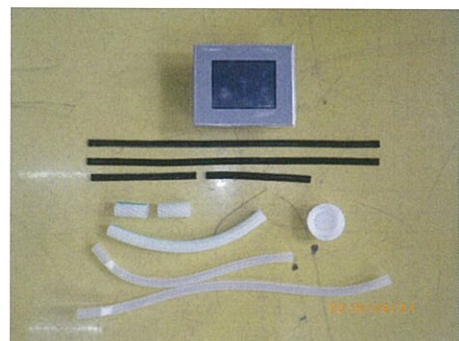
アッパーカバーと水槽の隙間を埋めるパッキンが劣化していましたので、ここから水が漏れたと推察して交換いたしました。

写真2：タッチパネル、配管チューブ、パッキン
