# 修理報告書 (引取り修理)

修理依頼番号	07-05862	No. 21422
--------	----------	-----------

配布先	納入先	新鋭工業株式会社 山陰支店 殿	機種	OED-1000S
客先	顧客名	安来第一病院 様	機番	300008
環営	所在地	島根県安来市安来町 899-1	納入日	2012年12月18日
環品	点検者	中澤一裕	作業時間	
			受付日	2021年02月17日
計	返送先	納入先と同じ	出荷日	2021年04月06日

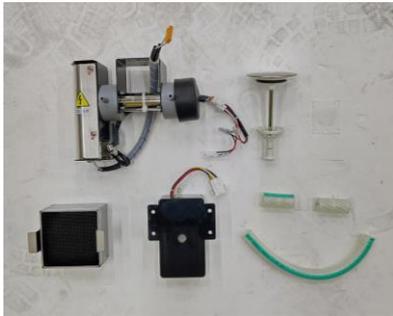
写真1：定期交換部品

部品番号	部品名称	数量	備考
1	定期交換部品 オゾン水濃度計、オゾンセンサ、フィルタ、触媒、排水栓 マニホールドホース	1式	濃度計 No. 51912379 パネル：740
2	直流電源	1台	
3	タッチパネル、コントロール基板	1台	Ver0209/T05C LED3.3V
4	アルコールタンクキャップ	1個

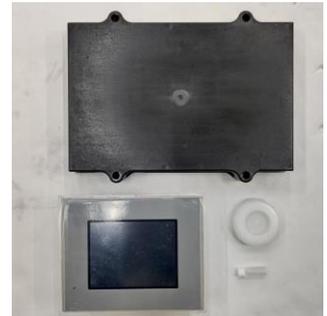
直流電源が故障していました。この故障がタッチパネル、コントロール基板へ波及していたので交換し、定期交換部品を交換いたしました。

写真2：直流電源
