修理報告書 (引取り修理)

修理依頼番号	07-05809	No. 210908
--------	----------	------------

配布先	納入先	新鋭工業株式会社 山陰支店 殿	機種	OED-1000S
客先	顧客名	門脇内科胃腸科 様	機番	300523
環営	所在地	島根県松江市雑賀町 205	納入日	2015年03月13日
環品	点検者	中澤一裕	作業時間	
			受付日	2021年07月29日
計	返送先	納入先と同じ	出荷日	2021年09月01日

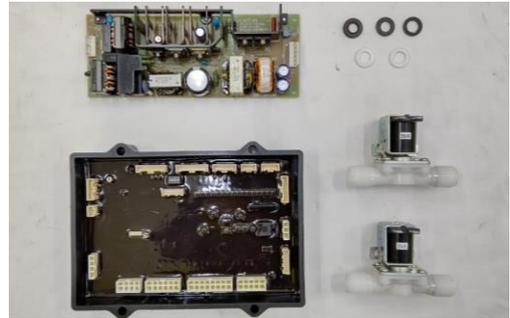
写真 : 交換部品一式

給水異常が出る

条件を振って運転確認しましたが、異常は再現しませんでした。

給水異常が発生する要因は下記が考えられますが、代替機が問題無く動いていることから「1」を省きました。「2」は排水栓に釘状の物がありましたので取り除きました。「3」と「4」について部品交換を行いました。

- 1 : 客先の給水量が少ない、圧力が規定 (0.1~0.8 MPa) から外れている
- 2 : 排水栓の動作不良による水の流失
- 3 : 給水電磁弁の故障または性能低下
- 4 : 水槽の水を検知する電気系統の不具合

- 1 : 部品交換・・写真と下表をご参照ください
- 2 : オゾン水濃度測定 (規定値 0.7 ± 0.2 ppm) : 0.68 ppm・・正常
- 3 : 出荷時の装置情報

交換部品			
部品番号	部品名称	数量	備考
1	給水電磁弁	2個	
2	直流電源	1台	
3	コントロール基板	1枚	Ver. 0209 型
