# 修理報告書（引取り修理）

| 配布先 | 納入先 | 新鋭工業株式会社 山陰支店 殿 | | | 機種 | OED-1000S |
| 客先 | 顧客名 | 門脇内科胃腸科 様 | | | 機番 | 300523 |

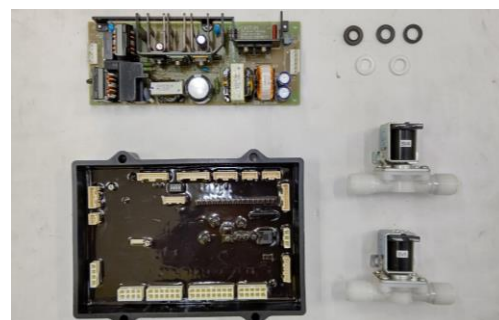
給水異常が発生する要因は下記が考えられますが、代替機が問題無く動いていることから「1」を省きました。「2」は排水栓に釘状の物がありましたので取り除きました。「3」と「4」について部品交換を行いました。

写真: 交換部品一式

- 1: 部品交換・写真と下表をご参照ください
- 2: オゾン水濃度測定 (規定値  $0.7 \pm 0.2$  ppm): 0.68 ppm・正常
- 3: 出荷時の装置情報
