# 修理報告書（引取り修理）

07-05417

| 配 布 先 | | 納 入 先 | 新鋭工業株式会社 山陰支店 殿 | | | 機 種 | O E D－ 1 0 0 0 S |

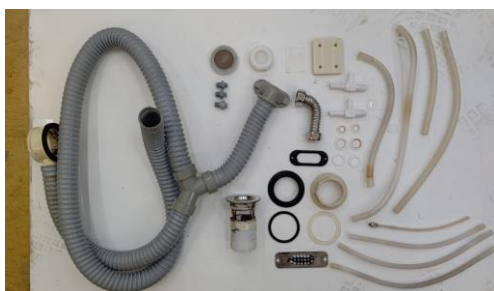
写真1：配管チューブ、パッキン

水槽の下側に亀裂を確認しました。この位置は修復が困難なため水槽全体とチューブ類を交換して復旧しました。

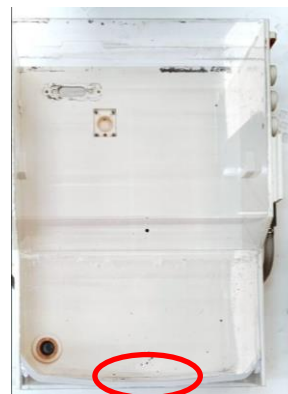
写真2：水槽 赤い○が亀裂部分
