# 修理報告書（引取り修理）

| 配 布 先 | | 納 入 先 | 新鋭工業株式会社 山陰支店 殿 | | | 機 種 | O E D - 1 0 0 0 S |
| 客先 | 1 | 顧 客 名 | はしもとクリニック内科・呼吸器科 様 | | | 機 番 | 3 0 0 9 7 1 |

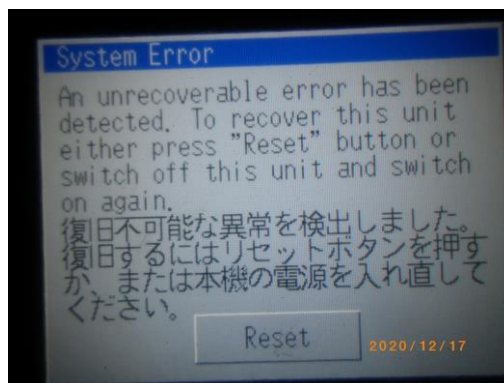
不具合を確認しました。（写真参照ください）  
コントロール基板、電源基板、リレー基板の電気部品は異常がなく  
タッチパネルの単独故障と判断して交換しました。

写真：タッチパネルエラー表示

- 1：部品交換・・・写真と下表をご参照ください
- 2：オゾン水濃度測定（規定値0.7±0.2ppm）：0.72 ppm・・・正常
- 3：出荷時の装置情報
