# 修理報告書（引取り修理）

No. 17529

| 納入先 | 新鋭工業（株）山陰支店 殿 | | | 機種 | ONW-10B |

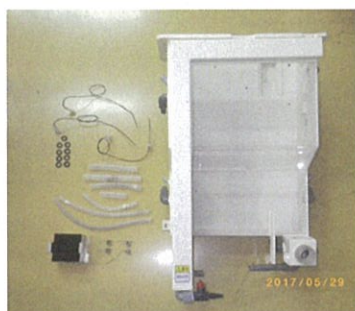
機械を点検したところ、洗浄槽底部後面側に亀裂を確認しました。  
何らかの衝撃が加わって底部が割れたと推測します。  
水槽全体を交換して復旧しました。（写真をご参照ください）

写真 1：洗浄水槽 亀裂部分

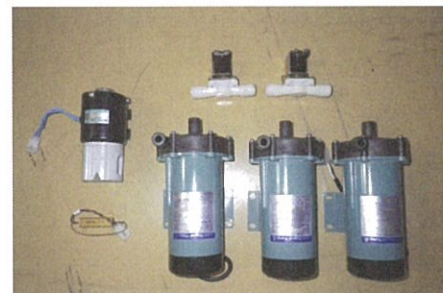
No1～4：水槽、水位センサ

No5～9：ポンプ、電磁弁

- 部品交換（下表と写真をご参照ください）
- オゾン水濃度測定：0.42～0.59 mg/L・・・正常
- 運転確認 異常なし。オゾンインジケータ変色 異常なし。
- 運転回数：3808
