# 修理報告書（引取り修理）

No. 110701

| 配 布 先 | 客先 | 1 | 納入先 | 新鋭工業株式会社 仙台支店 殿 | | 機 種 | ONW-10 |

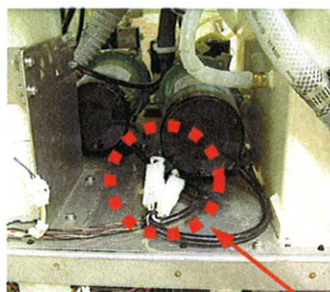
写真1：水ポンプコネクタ

異常は再現しませんでした。水ポンプの電線コネクタ部分に水が掛かった跡がありここから漏電して機械背面にある漏電ブレーカが切れたものと思われます。

水ポンプコネクタを交換後、防水対策を実施して復旧しました。

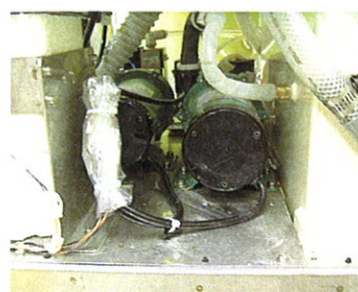
写真3：防水対策後

コネクタを起こして撮影
