# 修理報告書（引取り修理）

No. 110801

| 配布先 | 客先 | 納入先 | 新鋭工業株式会社 仙台支店 殿 | 機種 | ONW-10 |
| | | ユーザー名 | いくま内科胃腸科クリニック 様 | 納入日 | 平成 16 年 8 月 24 日 |

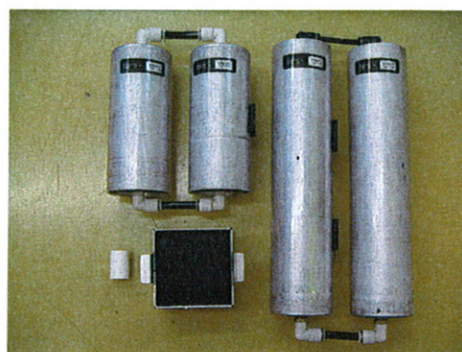
- ・エラー 8 につきまして  
ゼリー状の詰まりは確認できず、エラー 8 も再現しませんでした。  
おそらく輸送～点検までにゼリー状の物質中の水分が蒸発して体積が減少したと思われます。  
オゾン排出系統のダクトホースを分解清掃と定期点検を実施しました。
- ・異音につきまして  
総運転回数 3653 回から判断して  
水ポンプの交換時期が近づいています。  
今後異音が頻発するようでしたら  
交換を推奨いたします。

- 部品交換：下表と写真をご参照ください。
- オゾン水濃度測定：0.47～0.56 mg/L・・・正常
- PSA（酸素発生装置）性能点検・・・正常  
酸素濃度：94.5% 酸素流量：0.75 L/min 圧力：0.085～0.154 MPa（AC100V、50Hz）
- 運転動作確認・・・正常
- オゾンインジケータ変色・・・正常
