# 修理報告書（引取り修理）

09-14684

| 配布先 | 客先 | 納入先 | 新鋭工業（株）仙台支店 殿 | | 機種 | ONW-10 | |

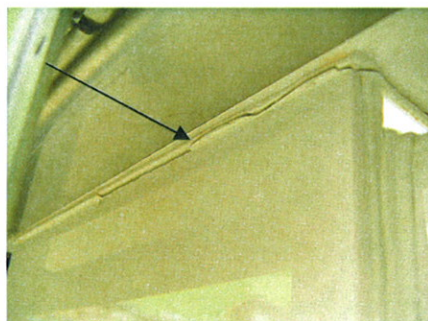
写真 1：修理前

水槽左上側に大きな亀裂があり、そこから水が漏れていました。  
亀裂部分を溶接して修理しました。

亀裂
