# 修理報告書（引取り修理）

| 配布先 | 納入先 | 新鋭工業株式会社 仙台支店 殿 | | | 機種 | ONW-10 |

水漏れ（水槽底より）

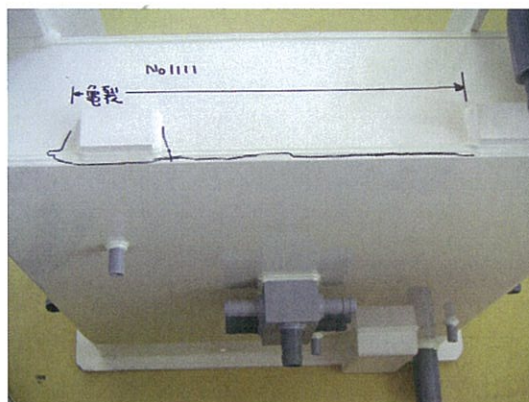
水槽の底に亀裂が発生し、そこから水が漏れていました（写真1）

写真1: 水槽亀裂部分

- 部品交換（下表および写真をご参照ください）
- オゾン水濃度測定：0.41～0.56 mg/L・・・正常
- PSA（酸素発生装置）性能点検・・・正常
- 酸素濃度：93.9% 酸素流量：0.76 L/min 圧力：0.093～0.162 MPa（AC100V、50Hz）
- 運転確認・・・異常なし
- オゾンインジケータ変色・・・正常

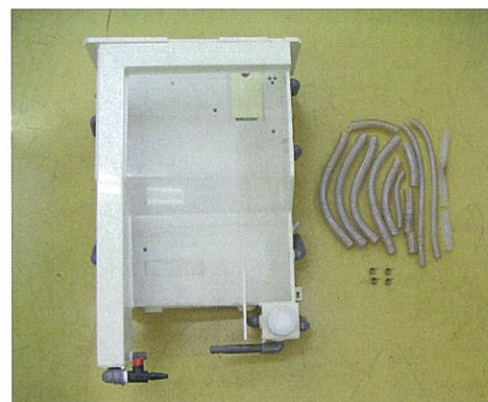
写真2: 交換部品

| 江 24.7.-2 口 | | 洗浄水槽 | 1 個 | ホース含む |
| | | フタスプリング | 4 個 | |
| 作成 | | 排水バルブ用チューブ | 1 本 | |
