# 修理報告書（引取り修理）

09-15162

| 納入先 | 新鋭工業（株）仙台支店 殿 | | 機種 | ONW-10 |

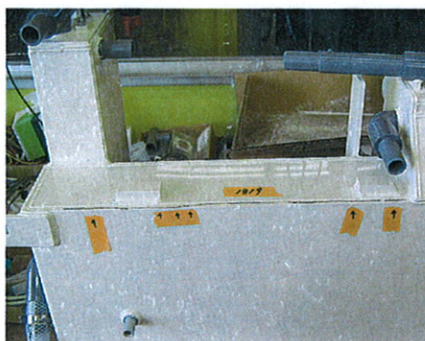
写真1：補修前

洗浄槽の底部に亀裂が発生して水漏れしました。
