# 修理報告書（引取り修理）

09-16220

| 配布先 | 納入先 | 新鋭工業（株） 仙台支店 殿 | | | 機種 | ONW-10 |

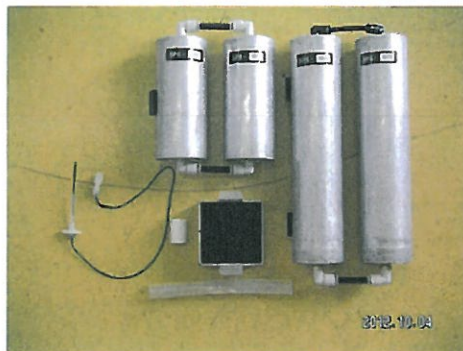
水位センサー（LVL）の性能が劣化していたのが原因で、これを交換して復旧しました。  
この修理作業と併せて定期点検作業を実施しました。

写真1：交換部品一式
