# 修理報告書（引取り修理）

| 修理依頼番号 | 09-16473 | No. 140306 |

| 納入先 | 新鋭工業（株）仙台支店 殿 | | 機種 | ONW-10 |

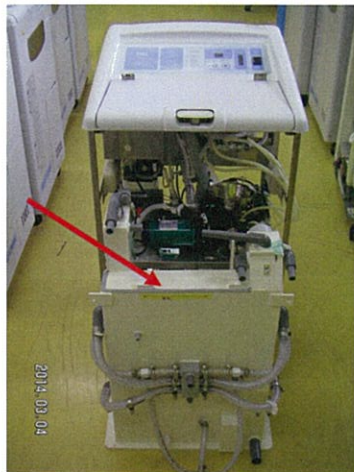
洗浄槽底部の亀裂を確認しました。何らかの衝撃が加わって底部が割れたと推測します。  
亀裂部分を接着し、その上を溶接して補修しました。（写真をご参照ください）

写真 1：洗浄槽底部（矢印の部分）

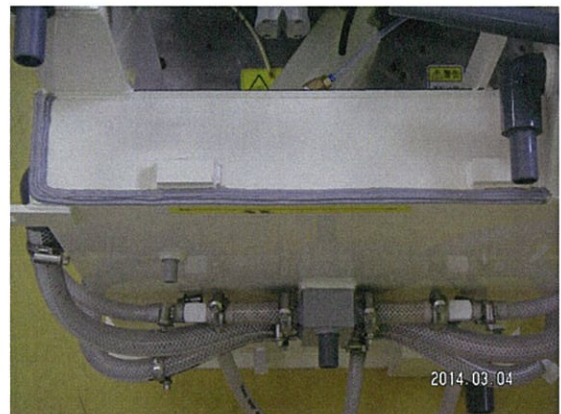
写真 2：溶接後
