保守点検・修理 報告書

管理 No. 20150516-G  
発行日 平成26年 5月16日

| 販売名 | オゾン水内視鏡殺菌機 OED-1000 | | 製造番号: 100492 |
| 顧客名 | 菊地胃腸科内科医院 様 | | TEL: 022-261-3344 |

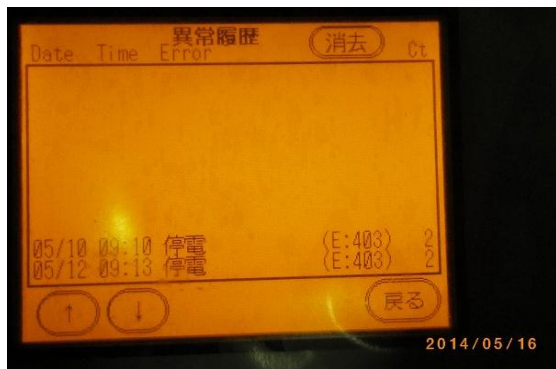
写真1:異常履歴画面

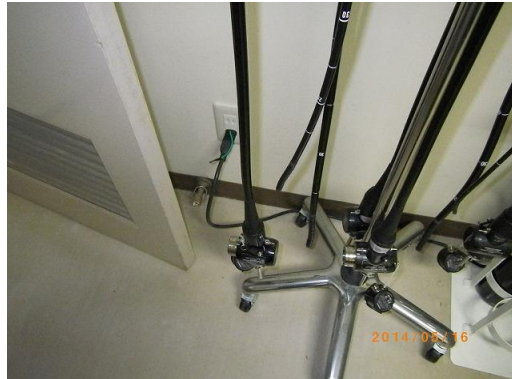
写真2:OEDが使用している壁コンセント  
※アースなし 2P壁コンセント

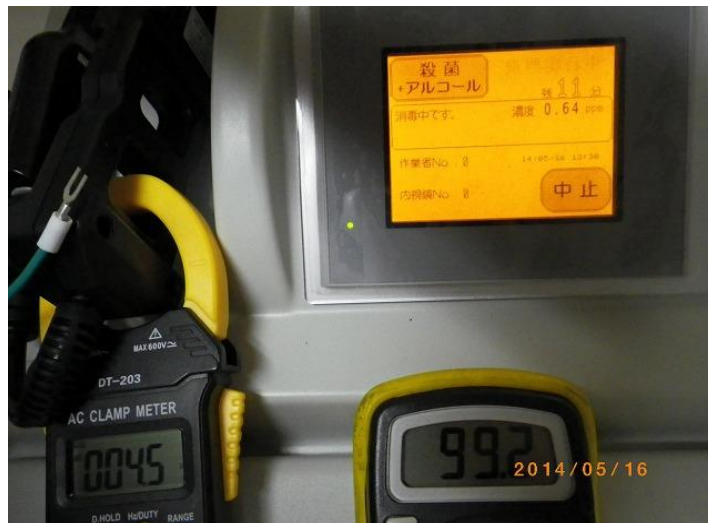
写真3:運転中の電圧、電流測定

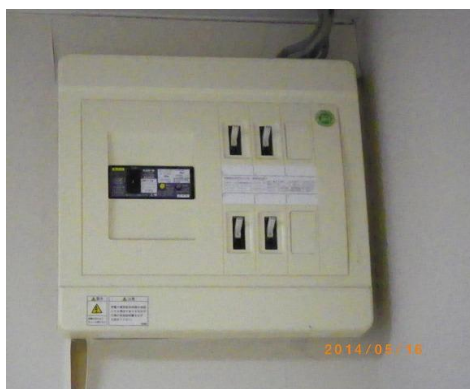
写真4:分電盤 主幹:30Aのブレーカ

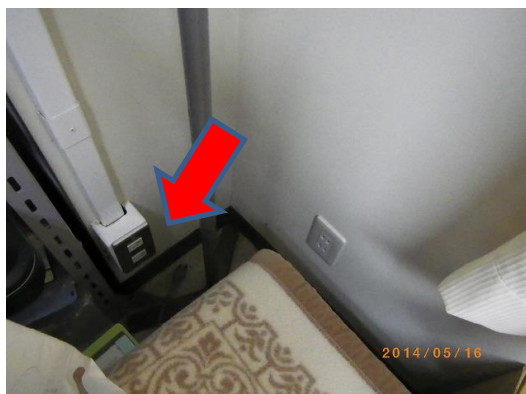
写真5:移設予定の壁コンセント  
※アース付 2P壁コンセント
