# 修理報告書（引取り修理）

09-20776

| 配布先 | 納入先 | 新鋭工業株式会社 仙台支店 殿 | | 機種 | ONW-10 |

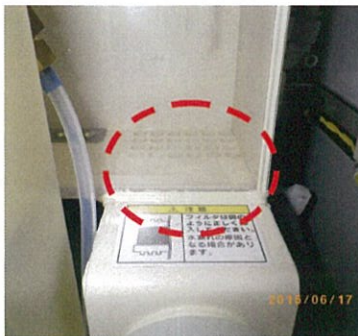
写真1：水槽前面

水槽前面の透明部分が白く曇ったようになっていました。擦って写真1の状態にしましたが水位センサーも同様な状態でした（写真2）。今回の異常と関連があるか不明ですがお使いいただく間に、曇りが進行しましたらご連絡ください。
