# 修理報告書（引取り修理）

No. 141022

| 配布先 | 納入先 | 新鋭工業 株式会社 仙台支店 殿 | | | 機種 | OED-1000S |
| 客先 | 顧客名 | ふじい医院 様 | | | 機番 | 300040 |

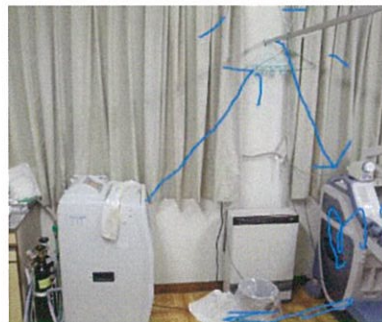
9/4 機械から水が噴き出した（写真1）

目視点検：アルコールタンク付近に水またはアルコールで濡れた跡がありました。  
底板や水ポンプ周辺部分に水で濡れた跡はありませんでした。

運転確認：動作条件を振って確認しましたが、「水が噴き出す現象」は再現しませんでした。

- ①給水ホースや接手からの水漏れ・・・現地で異常が無いことを確認済み
- ②排水ホースや排水フィルタからの水漏れ・・・現地で異常が無いことを確認済み
- ③フタが開いて内視鏡先端部もしくは殺菌チューブから水が噴き出した

写真1：9/4 新鋭工業殿撮影

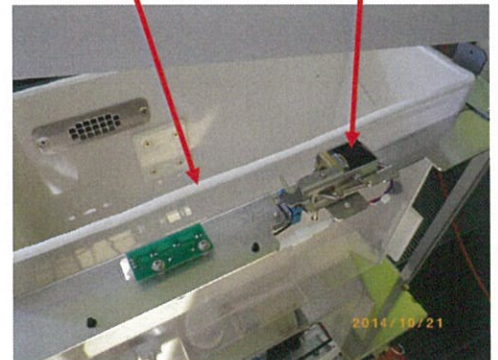
写真2：水槽上面側のパッキン、フタロックソレノイド

- 1：推定原因③の対策を実施  
コネクタ、フタロック、フタパッキン、水槽上面側のパッキン交換（写真2）
- 2：配管系統チェック・・・異常なし
- 3：運転プログラム更新・・・Ver0204⇒0207 ※お客様の操作上で変更はありません
- 4：オゾン水濃度測定（規定値0.7±0.2ppm）：0.69ppm・・・正常
