# 修理報告書（引取り修理）

09-21306

| 配布先 | 納入先 | 新鋭工業（株） 仙台支店 殿 | | 機種 | ONW-10 |

洗浄ポンプ、排水ポンプ不良

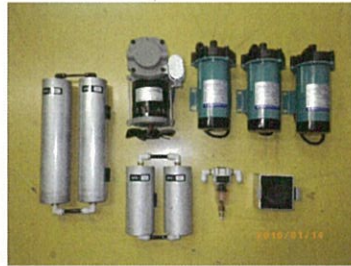
番号 1～7：水ポンプ、定期交換部品

ポンプを分解したところ、回転軸部分が劣化しておりました。これが原因で異音や送水不足を起こしていました。この他に劣化した部品を交換して復旧いたしました。

| 番号 | 部品名称 | 数量 | 備考 |
|---|---|---|---|
| 1～3 | 水ポンプ（P-1、P-2、P-3） | 3 台 | |
| 4 | エアコンプレッサー | 1 台 | |
| 5～7 | 定期交換部品 | 1 式 | 番号：SPS-11894 |
