# 修理報告書（引取り修理）

修理依頼番号 09-21907 No. 160606

| 配布先 | 納入先 | 新鋭工業株式会社 仙台支店 殿 | 機種 | ONW-10 |
| 環営 | ユーザー名 | 桂木クリニック 様 | 納入日 | 平成21年3月23日 |

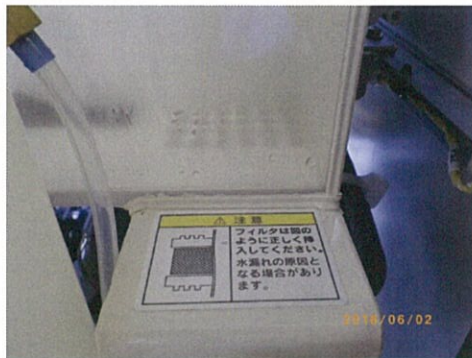
写真1：水槽前面

昨年の修理時と同じように水槽前面の透明部分が 白く曇ったようになっていました。水位センサーも付着物があり、これが原因で水の検知感度が低下して「給水量不足」異常が発生しました。水槽を洗浄し、水位センサーを交換して復旧いたしました。
