件名 調査・点検報告書

番号	名称	部数
1	OED-1000S 調査・点検報告書	1部
	以下余白

調査・点検報告書

No. 160825

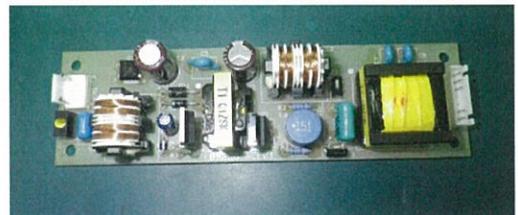
写真：紫外線ランプ基板

オゾン水濃度計（紫外線ランプ側）は異常ありませんでした。
 紫外線ランプ基板の故障が不具合の原因であることを確認いたしました。

紫外線ランプ基板の製造メーカーで調査したところ、トランスT2が断線していました。
 トランス断線の原因は、製造的な要因（作業のばらつき、異物混入など）で絶縁が徐々に低下して断線に至ったものと考えます。この製造ロット以降はこれらの要因を改善しております。

- 1: オゾン水濃度計、紫外線ランプ基板交換して復旧しました。
- 2: 運転回数の確認・・・75回
