# 修理報告書（引取り修理）

09-25144

| 配布先 | 納入先 | 新鋭工業 株式会社 仙台支店 殿 | | | 機種 | OED-1000S |

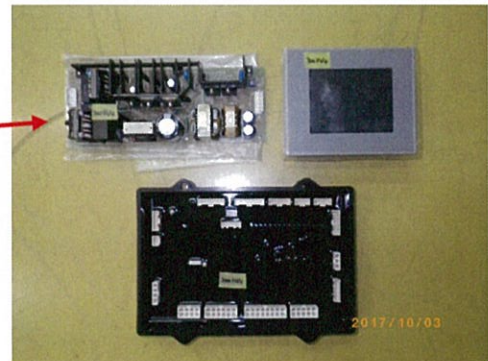
写真1：交換部品一式

不具合現象を確認いたしました。分解点検したところ、直流電源の回路が故障して直流を生成していませんでした。

直流電源

この部品を交換して復旧しましたが、念のためにこの電源に関連する部品を交換致しました。
