# 修理報告書（引取り修理）

09-27611

| 配布先 | 納入先 | 新鋭工業株式会社 仙台支店 殿 | | | 機種 | OED-1000S |

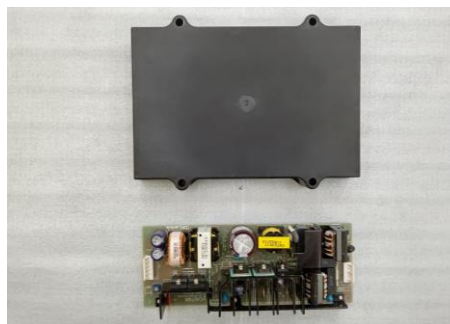
分解点検したところ、直流電源が完全に故障していました。  
この部品を交換して復旧いたしました。

写真：交換部品一式

- 1：部品交換・・・写真と下表をご参照ください
- 2：オゾン水濃度測定（規定値 $0.7 \pm 0.2$  ppm）：0.68 ppm・・・正常
- 3：出荷時の装置情報

| 部品番号 | 部品名称 | 数量 | 備考 |
|---|---|---|---|
| 1 | 直流電源 | 1 個 | |
| 2 | コントロール基板 | 1 個 | Ver0209/T05C |
