# 修理報告書（引取り修理）

| 配布先 | 納入先 | 新鋭工業株式会社 仙台支店 殿 | 機種 | OED-1000 |

1/21 エアライン低圧異常（E:209）※ および 排水ポンプ点検

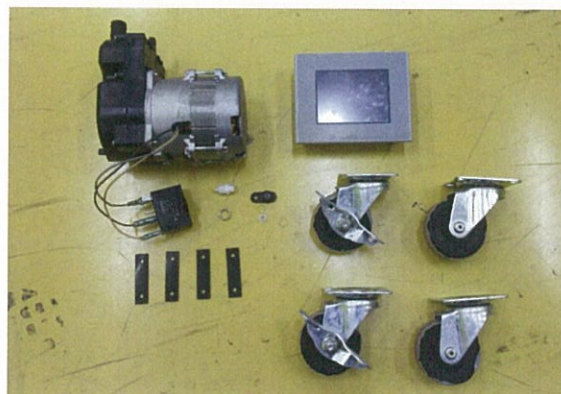
異常が再現することを確認しました。リークチェックコネクタ（本体側）から空気が漏れて圧力が下がったことが原因でした。これと劣化した部品を交換して復旧いたしました。

写真：交換部品一式

- 1：部品交換・・・写真と下表をご参照ください
- 2：オゾン水濃度測定（規定値 $0.7 \pm 0.2$ ppm）：0.72 ppm・・・正常
- 3：出荷時の装置情報
