# 点検報告書

| 配布先 | 納入先 | 新鋭工業（株）仙台支店 殿 | | 機種 | OED-1000S |

令和元年 台風19号により機械が水没した

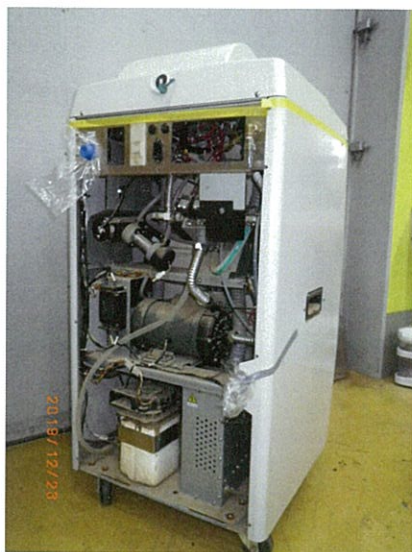
写真1：背面

写真の黄色いラインより下まで水に浸かった形跡がありました。  
電気配線に泥と水が付着しており、部品交換ができない状態でした。

浸水した部分にオゾン発生装置、オゾン分解触媒など主要部品があるため、修理不能と判断いたします。
