修理報告書 (引取り修理)

修理依頼番号 09-28938 No. 210630

配布先	納入先	新鋭工業 株式会社 仙台支店 殿		機種	OED-1000S
客先	顧客名	後藤医院 様		機番	300044
環営	所在地	山形県南陽市赤湯 342		納入日	2013年9月05日
環品	点検者	中澤一裕	作業時間	受付日	2021年6月04日
計	返送先	納入先と同じ		出荷日	2021年6月22日

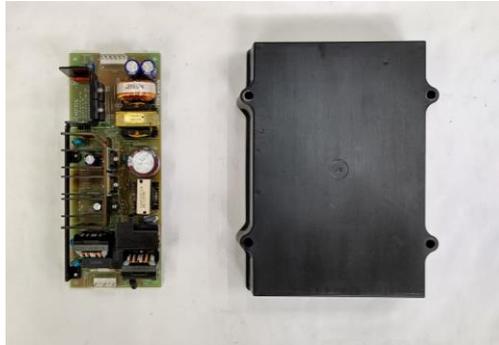
写真1：交換部品一式

分解点検したところ、直流電源の部品が故障していました。
電源に異物や水がかかった形跡は無く、部品の単発故障と推察いたします。
この故障に関連するコントロール基板も合わせて交換いたしました。

- 1：部品交換 (下表をご参照ください)
- 2：オゾン水濃度測定 (規定値 0.7 ± 0.2 ppm) : 0.68ppm ・ 正常
- 3：運転確認・・・正常
- 4：出荷時の装置情報
交換後運転回数：629 殺菌：1996、殺菌+アルコール：5078、リークチェック：0
自己洗浄：2182、アルコール単独：6、エア単独：0
