修理報告書 (引取り修理)

配布先	納入先	新鋭工業株式会社 新潟支店 殿		機種	OED-1000S
客先	顧客名	新潟県立妙高病院 様		機番	300082
環営	所在地	新潟県妙高市大字田口 147-1		納入日	2014年05月29日
環品	点検者	中澤一裕	作業時間	受付日	2021年03月09日
	返送先	納入先と同じ		出荷日	2021年04月12日
計

タッチパネル消灯後、通電しない

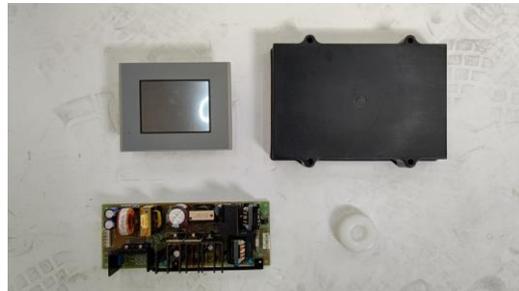
電源が入らない状態を確認しました。
直流電源およびタッチパネルが故障しており、これを交換して復旧いたしました。
基板もダメージを受けた可能性があるため交換しました。

写真：交換部品一式

- 部品交換・写真と下表をご参照ください
- オゾン水濃度測定 (規定値 0.7 ± 0.2 ppm) : 0.70 ppm ・ 正常
- 出荷時の装置情報
消毒 : 1821、消毒+アルコール : 2429、リ-チェック : 16
自己洗浄 : 1201、アルコール単独 : 12、エア単独 : 9
