# 修理報告書（引取り修理）

11-06079

| 配布先 | 客先 | 納入先 | 新鋭工業株式会社 岡山支店 殿 | 機種 | OED-1000 |
| 環営 | 環品 | 顧客名 | 井原第一クリニック 様 | 機番 | 100332 |

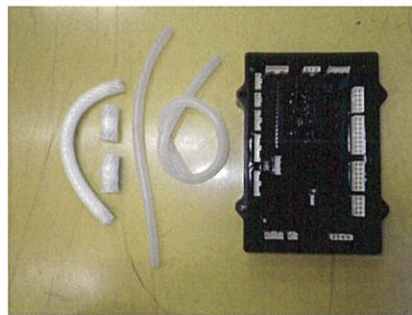
写真 1：交換部品一式

- 1：部品交換（下表および写真をご参照ください）
- 2：性能確認・・・正常 オゾン水濃度：0.71ppm 濃度計パルス信号：476
- 3：運転確認・・・正常
- 4：出荷時の装置情報※  
殺菌：843、殺菌＋アルコール：861、リークチェック：603、自己洗浄：457  
アルコール単独：12、I7単独：3

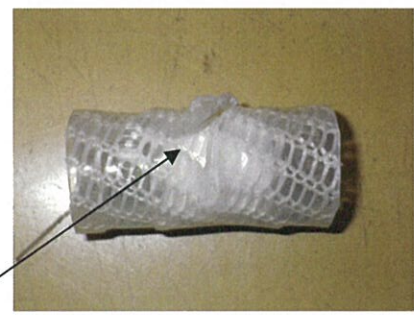
オゾン水製造側のシリコンチューブが劣化して亀裂が発生し、そこから漏れた水がコントロール基板にかかった状態でした。亀裂が発生したチューブの他に周辺のチューブとコントロール基板を念のために交換しました。

写真 2：オゾン水製造側チューブ

亀裂部
