# 修理報告書（引取り修理）

No. 151021

| 配布先 | 納入先 | 新鋭工業 株式会社 岡山支店 殿 | | 機種 | OED-1000 |

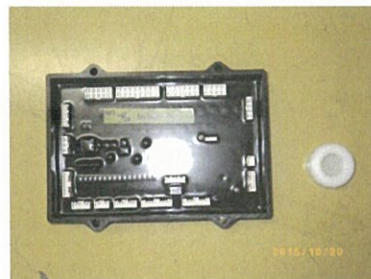
異常が再現することを確認しました。  
コントロール基板の故障が原因で、基板からタッチパネルへ信号が止まった状態でした。  
このためタッチパネルの画面が「IHI OED-1000」から「処理選択」に移行しませんでした。

写真 1：コントロール基板、タッチパネル

コントロール基板を交換して復旧しました。なお、タッチパネルは異常ありませんでした。

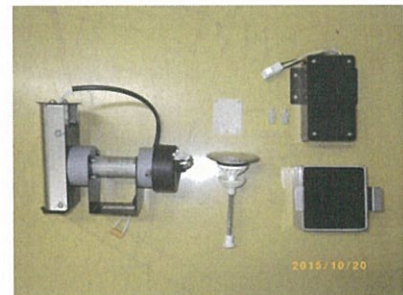
写真 2：定期交換・校正部品一式

- 1：部品交換・・・写真と下表をご参照ください
- 2：オゾン水濃度測定（規定値 $0.7 \pm 0.2$ ppm）：0.69ppm・・・正常
- 3：運転確認・・・正常
