# 修理報告書（引取り修理）

| 配布先 | 納入先 | 新鋭工業株式会社 岡山支店 殿 | | | 機種 | OED-1000 |
| 客先 | 顧客名 | かりや内科 様 | | | 機番 | 100171 |

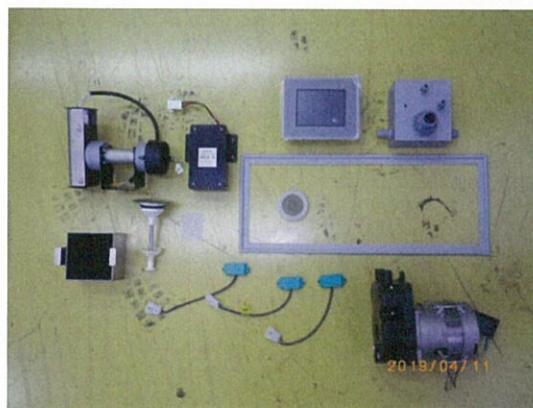
分解点検したところ、水位センサ（LVHH）の検知感度が敏感側に変化しておりました。  
これが原因で上記不具合が発生しました。  
このセンサーの他に劣化した部品を交換して復旧いたしました。

写真：交換部品一式

- 1：部品交換・・・写真と下表をご参照ください
- 2：オゾン水濃度測定（規定値 $0.7 \pm 0.2$ ppm）：0.72 ppm・・・正常

| 部品番号 | 部品名称 | 数量 | 備考 |
|---|---|---|---|
| 1 | 水位センサー、タッチパネル | 1 式 | |
| 2 | 排水ポンプ | 1 台 | |
| 3 | 配管パッキン、フタパッキン | 1 式 | モニターブロック含む |
| 4 | 定期交換部品 | 1 式 | |
