# 修理報告書（引取り修理）

No. 211014

| 配布先 | 客先 | 納入先 | 新鋭工業株式会社 岡山支店 殿 | | 機種 | OED-1000S Plus |

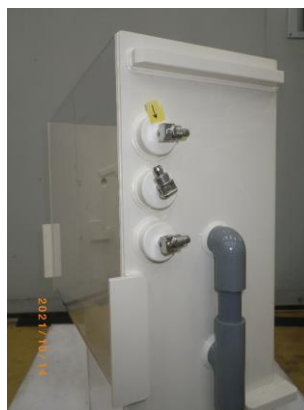
写真：水槽全景

水槽のN-1部分から水が漏れることを確認しました。（写真の黄色いテープ部分）  
継手の組付けまたはネジの加工不良と考えます。水槽を交換して復旧いたしました。

- 部品交換・・・写真と下表をご参照ください
- オゾン水濃度測定（規定値 $0.7 \pm 0.2$ ppm）：0.71 ppm・・・正常
- 出荷時の装置情報  
消毒：77/66、消毒＋アルコール：179/178、リークチェック：1  
自己洗浄：5、アルコール単独：3、エア単独：7
