# 修理報告書（引取り修理）

No. 090324

| 配布先 | 納入先 | 株式会社 新鋭工業福岡 福岡支店 殿 | 機種 | ONW-10 |

エラー6（PSA 酸素発生装置異常）

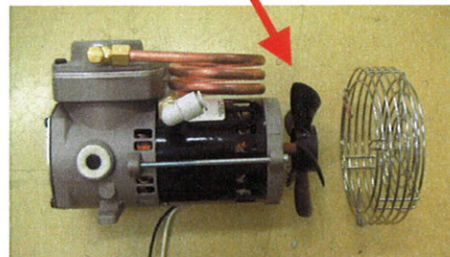
PSA（酸素発生装置）のエアコンプレッサのピストンが何らかの原因により固着して起動しなくなり、エラー6を発報しました。（写真参照）

冷却ファンを回すことでピストンを動かしました。

強制的にピストンを動かした後は正常に起動するようになりましたが今後の調査のためエアコンプレッサを新品に交換して復旧しました。

- エアコンプレッサ交換
- オゾン水濃度測定：0.57～0.69mg/L・・・正常
- PSA（酸素発生装置）性能点検・・・正常  
酸素濃度：93.3% 酸素流量：0.76L/min 圧力：0.113～0.201Mpa（AC100V、60Hz）
- 運転動作確認・・・正常
- オゾンインジケータ変色・・・正常
