# 部品調査報告書（岡山引取）

No. 130204

| 配布先 | 客先 | 納入先 | (株)新鋭工業福岡 福岡支店 殿 | | 機種 | OED-1000 |

リークチェックコネクタの接続性が悪い。

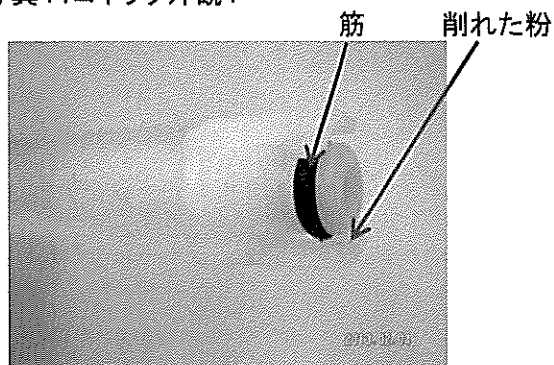
写真1:コネクタ外観1

Ｏリング円周部分に「筋」と「削れた粉」があることを確認しました。

外観検査よりＯリングがずれたり、変形して接続性が悪くなったものと思われます。  
この不具合を予見できず、お客様には大変ご迷惑をおかけして申し訳ありませんでした。  
今後につきましては再発防止のため、使用頻度の高い部品はメンテナンス時に交換することを、ご提案させていただきたくお願い申し上げます。

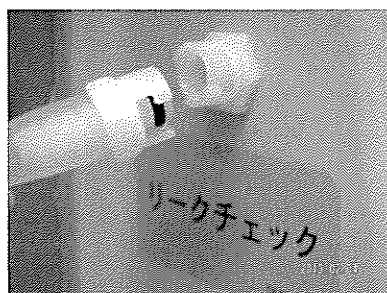
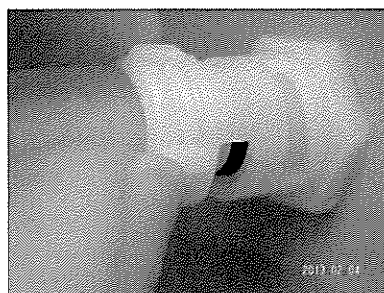
写真3、4:コネクタを本体側に接続する直前

弊社にある OED-1000 の3台にコネクタを着脱したところ、接続性が悪い状況は再現しませんでした。
