# 修理報告書（引取り修理）

| 修理依頼番号 | 05-14985 | No. 130916 |

| 配布先 | 納入先 | (株)新鋭工業福岡 福岡支店 殿 | | | 機種 | ONW-10 |

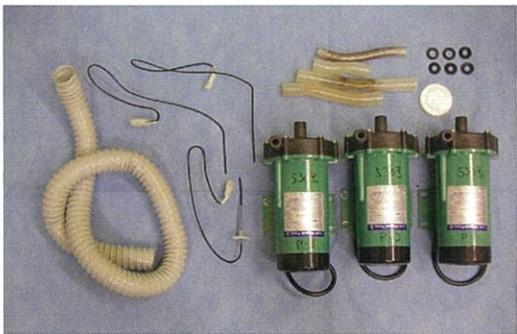
No1～3：水位センサ、水ポンプ、チューブ類      No4～8：スプリング、電磁弁、オゾン発生装置

定期交換部品以外のセンサー類やポンプなど、性能が劣化した部品を交換しました。
