# 修理報告書（引取り修理）

No. 131223

| 配布先 | 納入先 | (株)新鋭工業福岡 福岡支店 殿 | | | 機種 | ONW-10 |

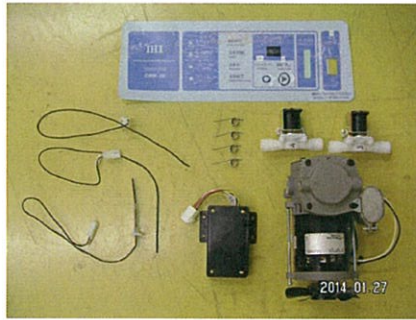
No1～5：センサ類、バルブ、スプリング ほか

オゾン発生器をはじめ、性能が低下した部品を交換しました。
