# 修理報告書（引取り修理）

No. 140725

| 配布先 | 納入先 | 株式会社 新鋭工業福岡 福岡支店 殿 | | | 機種 | ONW-10 |

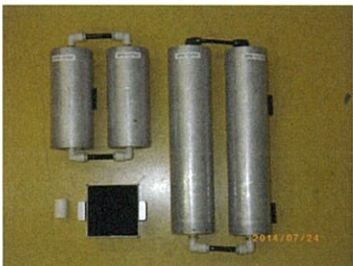
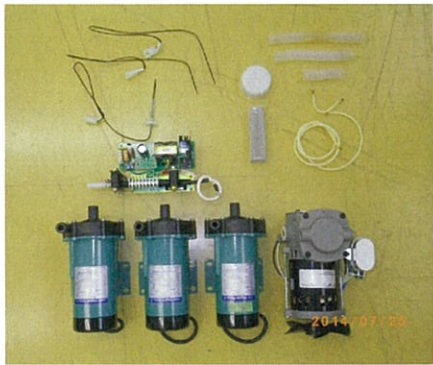
水ポンプが異音の原因で、これを交換して復旧しました。

このほかに性能が低下した部品を交換しました。

No. 1～3：定期交換部品

No. 4～11：ポンプ、水位センサー、エアコンプレッサー
