# 修理報告書（引取り修理）

No. 101013

| 配布先 | 客先 | 納入先 | 株式会社 新鋭工業福岡 福岡支店 殿 | 機種 | ONW-10 |

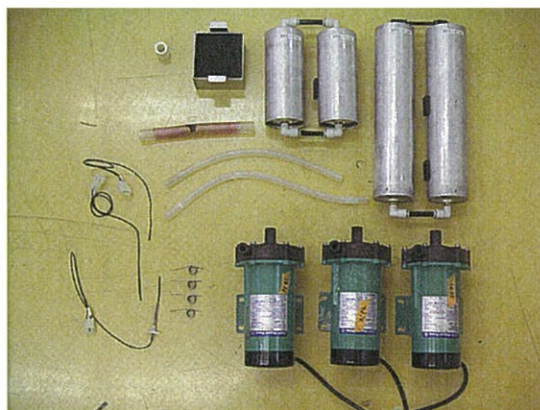
給水電磁弁出口側の継手が緩んで水が漏れていたもので、増締めして復旧しました。  
オゾン水、排水系統を分解清掃し、配管類、水ポンプを交換しました。

写真1：交換済み部品

- 部品交換：下表および写真1をご参照ください。
- オゾン水濃度測定：0.49～0.63mg/L・・・正常
- PSA（酸素発生装置）性能点検・・・正常  
酸素濃度：94.6% 酸素流量：0.83L/min 圧力：0.104～0.186MPa
- 運転確認 異常なし。インジケータ変色 異常なし
