# 修理報告書（引取り修理）

No. 150120

| 納入先 | (株)新鋭工業福岡 福岡支店 殿 | | | 機種 | ONW-10 |

排水異常修理および全体点検

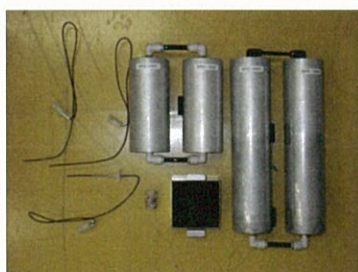
写真1：交換部品その1

水位レベルセンサー(LVL)の検知感度の劣化が排水異常の原因でした。  
全体点検して、性能が低下した部品を交換いたしました。
