# 修理報告書（引取り修理）

No. 150406

| 納入先 | (株)新鋭工業福岡 福岡支店 殿 | | | 機種 | ONW-10 |

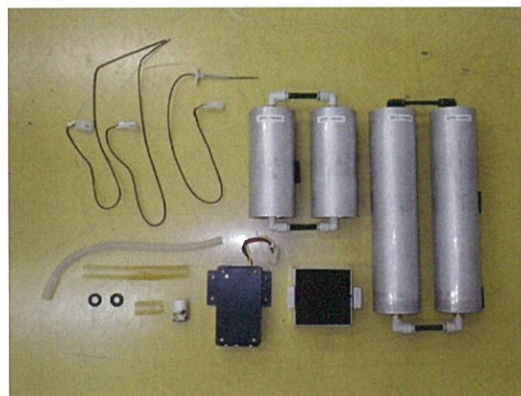
酸素発生装置の性能が低下しており、これが原因でインジケータの変色が悪くなっていました。これらの部品を交換して復旧いたしました。次回は水ポンプの交換をご検討ください。

写真：交換部品一式
