# 修理報告書（引取り修理）

No. 150901

| 配布先 | 納入先 | 株式会社 新鋭工業福岡 福岡支店 殿 | | 機種 | OED-1000 |
| 客先 | 顧客名 | 山口胃腸科 様 | | 機番 | 100138 |

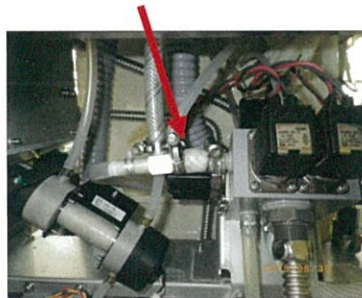
機械内部のオゾン水が通るホースに亀裂が発生し、そこから水漏れしていました（写真1）  
納入から4年以上で、運転回数が1万3千回近いことから経年劣化と思われます。  
周辺のホース、チューブを全て交換して復旧しました。  
今後は再発防止のため、早めの交換をご提案させていただきます。

写真1：水漏れ箇所

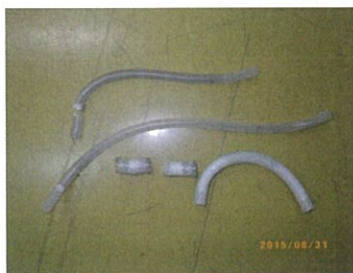
写真2：マニホールド周辺ホース

| 部品番号 | 部品名称 | 数量 | 備考 |
|---|---|---|---|
| | マニホールド周辺ホース | 5本 | |

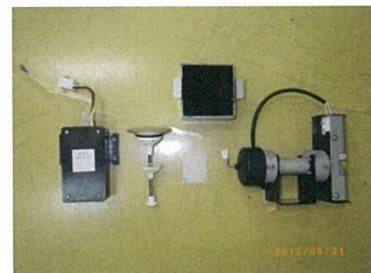
写真3：定期交換部品

| 部品番号 | 部品名称 | 数量 | 備考 |
|---|---|---|---|
| | 定期交換部品 | 1式 | |
