# 修理報告書（引取り修理）

No. 160615

| 納入先 | (株)新鋭工業福岡 福岡支店 殿 | | | 機種 | ONW-10 |

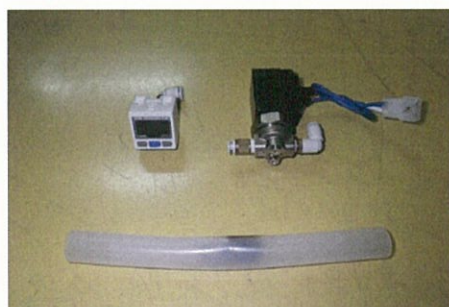
No. 2～4：交換部品

オゾン発生装置の上流に酸素発生装置（PSA）がありますが、これを構成する部品のドレン電磁弁（SV-36）の動作が不安定でした。  
このため酸素濃度が規定の90%以上まで上がらず、インジケータの変色が悪くなっていました。  
この電磁弁と、念のために圧カスイッチを交換して復旧いたしました。
