# 修理報告書（引取り修理）

修理依頼番号 05-24070 No. 170512

| 納入先 | 新鋭工業 株式会社 福岡支店 殿 | | 機種 | ONW-10 |

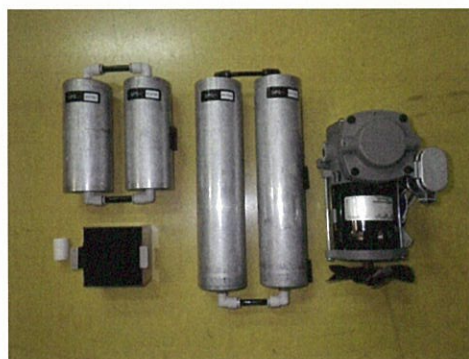
No. 1～4：交換部品一式

オゾン発生装置の上流に酸素発生装置（PSA）がありますが、酸素濃度 規定値90%に対し80%と下がっておりまして。これが原因でオゾンインジケータの変色が「要点検」になりました。酸素発生装置（PSA）を構成する部品を交換して復旧いたしました。

- 部品交換・・・下表と写真をご参照ください
- オゾン水濃度測定：0.46～0.58 mg/L・・・正常
- PSA（酸素発生装置）性能点検  
酸素濃度：93.4% 酸素流量：0.79L/min 圧力：0.092～0.171MPa
- 運転確認 異常なし。
- インジケータ変色 異常なし
- 運転カウンタ：630
