# 修理報告書（引取り修理）

No. 180811

| 配布先 | 納入先 | 新鋭工業株式会社 福岡支店 殿 | | 機種 | OED-1000 |
| 客先 | 顧客名 | 大石医院 様 | | 機番 | 100601 |

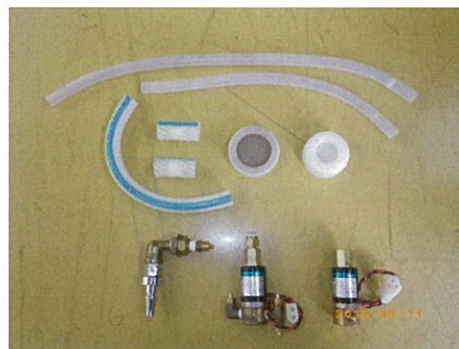
酸素ポンベ～減圧弁～酸素配管～OED-1000の経路で、OED-1000を調べましたが、漏れ箇所はありませんでした。

写真：交換部品一式

念のために酸素継手と酸素電磁弁を交換しました。今後も経過観察させていただきますようお願い申し上げます。

- 1：部品交換・・・写真と下表をご参照ください
- 2：酸素ガス配管の気密チェック・・・正常
- 3：オゾン水濃度測定（規定値 $0.7 \pm 0.2$ ppm）：0.68ppm・・・正常
- 4：出荷時の装置情報
