# 修理報告書（引取り修理）

No. 190905

| 配布先 | 納入先 | 新鋭工業株式会社 福岡支店 殿 | 機種 | OED-1000S Plus |
| 客先 | 顧客名 | 星和会クリニック 様 | 機番 | 500009 |

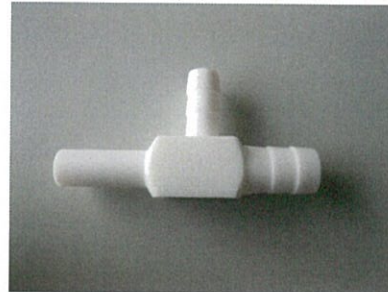
写真：交換部品一式

運転条件を振って確認しましたが、異常は再現しませんでした。  
オゾンガス系統を中心に分解点検しても異常はありませんでした。

酸素流量を調整し、オゾン水を製造するアスピレータを交換しましたので  
様子を見てくださいますよう、お願いいたします。

- 1：部品交換・・・写真と下表をご参照ください
- 2：オゾン水濃度測定（規定値 $0.7 \pm 0.2$ ppm）：0.70 ppm・・・正常
