修理報告書（引き取り修理）

No. 191204

配布先	納入先	新鋭工業（株）福岡支店 殿		機種	OED-1000
客先	顧客名	千葉内科循環器科 様		機番	100603
環営	所在地	佐賀県佐賀市天神2丁目3番38号		納入日	2013年03月26日
環品	点検者	中澤 一裕	作業時間	受付日	2019年09月02日
計	返送先	納入先と同じ		出荷日	2019年11月22日

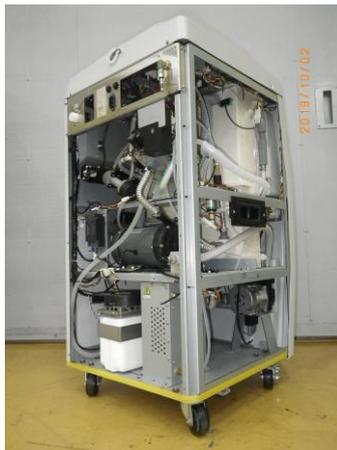
写真1：背面全景

黄色いライン上端まで水に浸かった形跡がありました。
機械下側にある機器のうち、オゾン発生装置が浸水しており、交換しました。
