# 修理報告書（引取り修理）

No. 150121

| 配布先 | 納入先 | 株式会社 新鋭工業福岡 福岡支店 殿 | | | 機種 | OED-1000 |

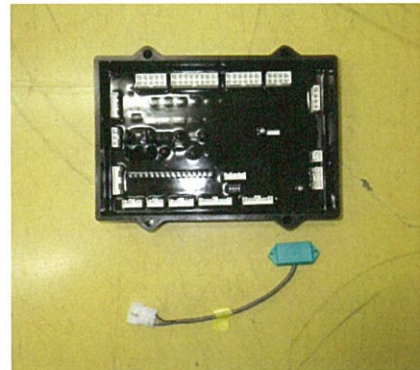
オーバーフロー異常（E:205）が発生して運転不能

運転直後の水位が低い状態で「オーバーフロー異常」が再現しました。  
原因はコントロール基板の不具合で、水位の信号が不安定な状態でした。  
この部品と、水位レベルセンサを交換して復旧いたしました。

写真：水位レベルセンサ、コントロール基板

- 1：部品交換（下表と写真を参照ください）
- 2：オゾン水濃度測定（規定値  $0.7 \pm 0.2 \text{ ppm}$ ）：0.71ppm・・・正常
- 3：運転確認・・・正常
- 4：装置情報
