# 修理報告書（引取り修理）

No. 210908

| 配 布 先 | | 納 入 先 | 新鋭工業株式会社 福岡支店 殿 | | | 機 種 | O E D - 1 0 0 0 S |
| 客先 | 1 | 顧 客 名 | クリスタルビルクリニック 様 | | | 機 番 | 3 0 0 0 3 3 |

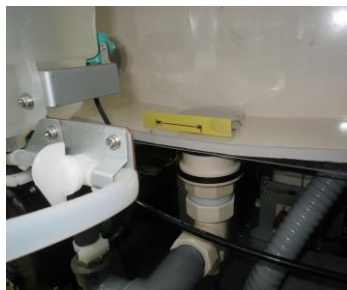
写真1：水槽下部

水槽下部と、濃度計フィルタ裏板に亀裂が発生し、そこから水が漏れていました。  
ご使用回数、経年劣化、水圧等の外力が複合的に作用して亀裂が生じたと推察いたします。  
水槽下部の亀裂は溶接し、裏板側は充填剤で修理しました。
